A relação entre a sinalização viária e os acidentes de trânsito em um trecho da BR-251.

Esta pesquisa visa analisar tecnicamente um trecho da rodovia BR-251, analisando os principais pontos onde ocorrem acidentes, se existe relação com a falta ou irregularidade na disposição da sinalização viária e quais ações podem ser implementadas.

Este trabalho estudou, do ponto de vista técnico e com foco na sinalização viária, um trecho de 165 km da Rodovia Federal BR-251, também nominada de “Rodovia Júlio Garcia”, no trecho entre Brasília-DF e Unaí-MG, passando também pelo Estado de Goiás.

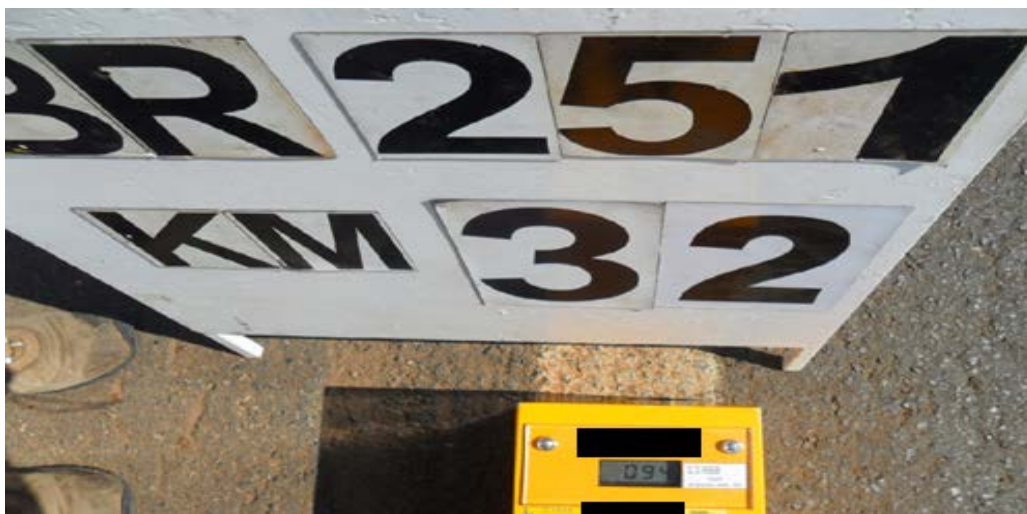
Figura 1 - Medição da retrorrefletância do km 32.

A Figura 1 mostra o grau de refletância obtido através da leitura do aparelho refletômetro (Marca Isolux) no km 32,00 sob a jurisdição da Superintendência do Distrito Federal. O valor foi aferido foi de 94 mcd/lux.m², ou seja, um grau menor do que o permitido para pintura residual na cor branca conforme descrito anteriormente na Tabela 2. Tal situação compromete a visibilidade da demarcação no turno diurno e mais agravada no turno noturno, assim como em situações de clima desfavoráveis.

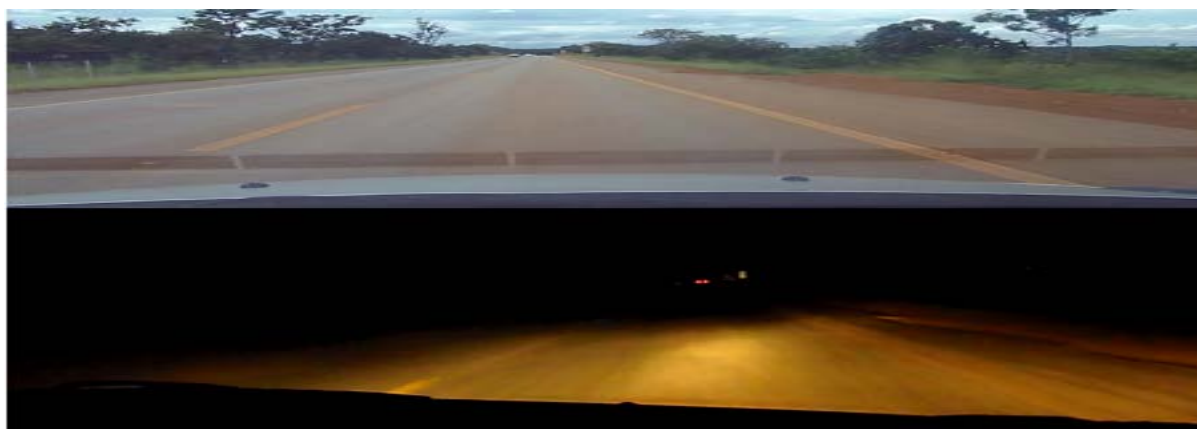
Figura 2 - Visão da sinalização no Km 31,00 da BR 251 em período diurno (acima) e noturno (abaixo)

A Figura 2, a seguir, mostra uma foto-montagem feita no km 31,00 da BR 251 comparando a visibilidade diurna (acima) e noturna (abaixo) ficando evidente a dificuldade do motorista em reconhecer a sinalização horizontal durante à noite.

Verificou-se que a rodovia não possuía iluminação pública, e com uso do farol baixo do veículo, a distância de visibilidade da demarcação viária é muito pequena e não fornece um tempo hábil para tomada de decisão em caso de haver necessidade de uma manobra evasiva, e assim torna a via propícia a ocorrência de acidentes.

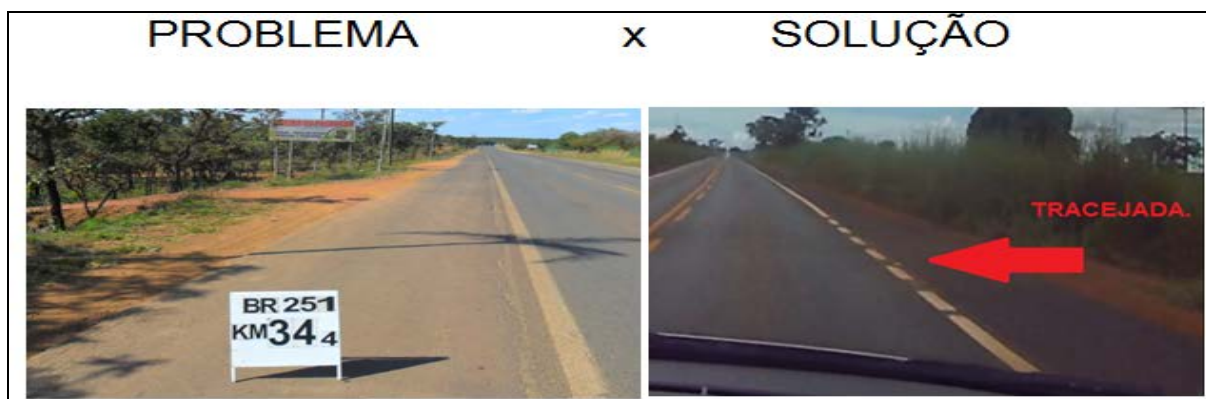
Figura 3 - Sinalização horizontal para saída transversal.

A Figura 3 mostra ilustra um caso incorreto no km 34+400 (lado esquerdo) e um exemplo de sinalização horizontal adequada (lado direito) para essas situações.

Apesar de não ter sido objeto deste trabalho, mas a situação evidenciada de falta de retrorrefletividade pode indicar forte relação com os acidentes do tipo abalroamento transversal no trecho analisado.

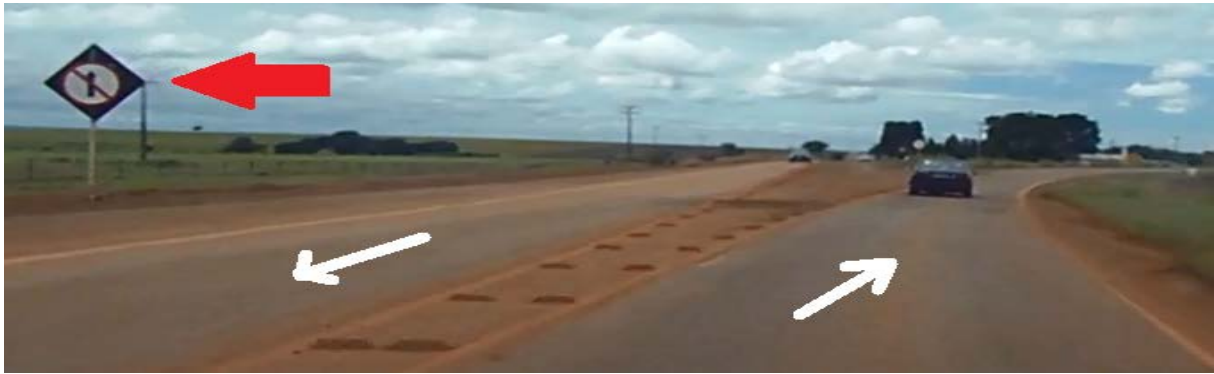
Figura 4 - Placa mal posicionada.

A Figura 4, a seguir, mostra o posicionamento da placa R-3 “Sentido proibido” implantada atrás de uma placa de advertência, tornando a mesma fora de padrão e na contramão.

De acordo com Manual de Sinalização Rodoviária do DNIT de 2010 (Pág. 66), para início de pista dupla, a placa R-24b “Passagem obrigatória” deve estar locada conforme a Figura 5.

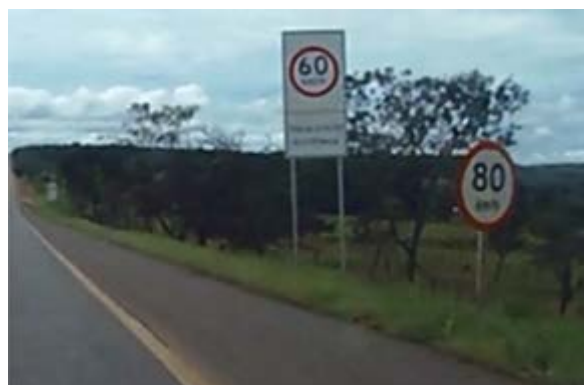
Figura 6 - Incoerência na indicação da velocidade regulamentada do trecho.

Na Figura 6 vemos a incoerência de informações, ou informações distintas indicando diferentes situações, trazendo confusão ao usuário da via. Considerando-se o caráter legal desse tipo de placa, o de Regulamentação de velocidade, tal situação gera dupla interpretação aos motoristas, possibilitando sua nulidade em eventuais processos por infração de trânsito.

antecedendo 150 metros para cada redução de 10 km/h, no ponto a partir do qual a nova velocidade é necessária, ou seja, no primeiro caso, para a redução de 80 km/h para 60 km/h tem-se 20 km/h de redução, assim, necessitaria de 300 metros entre as distâncias das placas, o que visivelmente, percebe-se que não foi cumprido nas imagens acima.

De acordo com Manual de Sinalização Rodoviária do DNIT de 2010 (Pág. 74), ao se alterarem as condições de operação, requerendo uma diminuição da velocidade máxima regulamentar, deve-se colocar o próximo sinal com a nova velocidade regulamentar

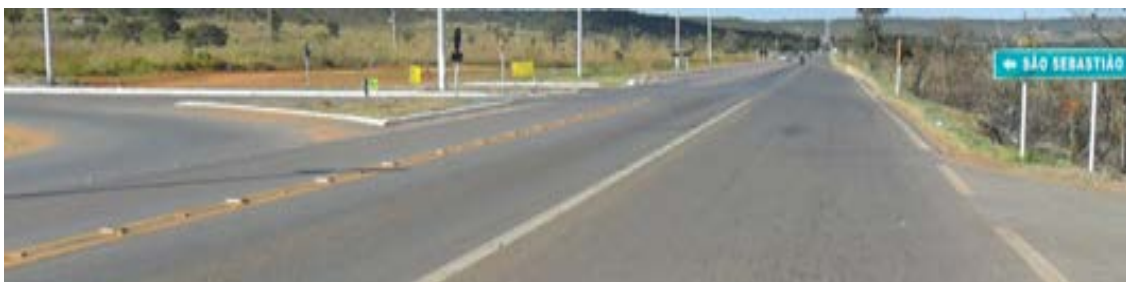
Figura 7 - Entroncamento da BR-251 com a DF-473.

No km 33+030 da BR-251, considerado por este estudo um ponto crítico, está situado o entroncamento formado pelas rodovias BR-251 e DF-473. A Rodovia DF-473, conforme Figura 7 a seguir, por sua vez, é um importante acesso para a população da Região Administrativa de São Sebastião, tendo grande fluxo de entrada e saída de veículos de passeio que, por vezes, ocasiona o cruzamento de fluxos nas vias. O trecho possui considerável índice de acidentes, todos com dinâmicas semelhantes, sendo conhecido como o “Trevo da Morte”. De acordo com o Anuário de Acidentes de Trânsito do CONTRAN, em 2011 foram registrados 6 acidentes acarretando em 13 vítimas feridas e 01 morte.

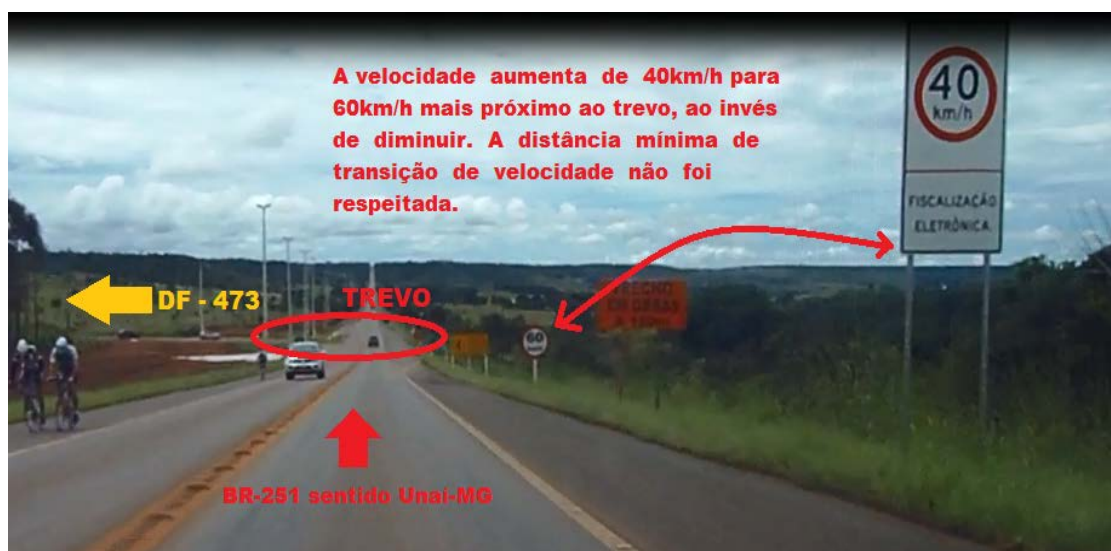
Figura 8 - Aumento da velocidade próximo ao entroncamento no km 33,00.

Apesar da fiscalização eletrônica fixa, próximo ao trevo consta uma incoerência nas velocidades da via. O correto, de acordo como Manual de Sinalização Rodoviária (CONTRAN, 2010), seria que, quanto mais próximo ao trevo, menor fosse a velocidade. Porém, a Figura 8 mostrou que a velocidade aumenta de 40 km/h para 60 km/h ao aproximar-se do trevo.

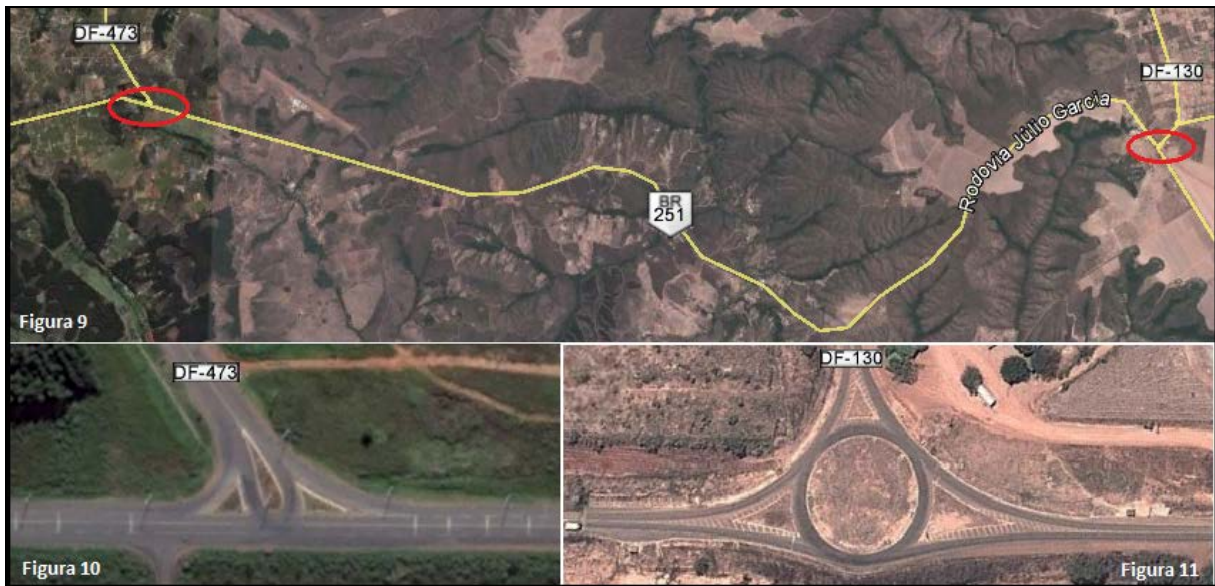
Figura 9 – Mapa de localização dos trechos do km 33/DF e km 14/GO; Figura 10 – Trecho de acesso à São Sebastião pela DF-473/DF; Figura 11 – Intercessão em círculo para acesso a DF-130.

No trecho adiante, no km 14,00 da BR-251, ainda no Distrito Federal, existe uma rotatória que dá acesso à DF-130, conforme demonstrado nas Figuras 9 e 11 a seguir, a qual possui geometria similar ao entroncamento mostrado na Figura 8, acima. Naquele local não há registro de acidentes.

Comparando-se as interseções das Figuras 10 e 11 e, considerando-se sua similaridade em termos de geometria e tráfego, verifica-se que, com apenas uma obra de uma intercessão em círculo, o conflito poderia trazer maior segurança aos usuários, deixando de ser considerado um ponto crítico de ocorrência de acidentes e, conseqüentemente, com redução no número de vítimas.
