Análise urbanística para a criação do guia de acessibilidade nos passeios da cidade de Uberlândia-MG.

SÍNTESE

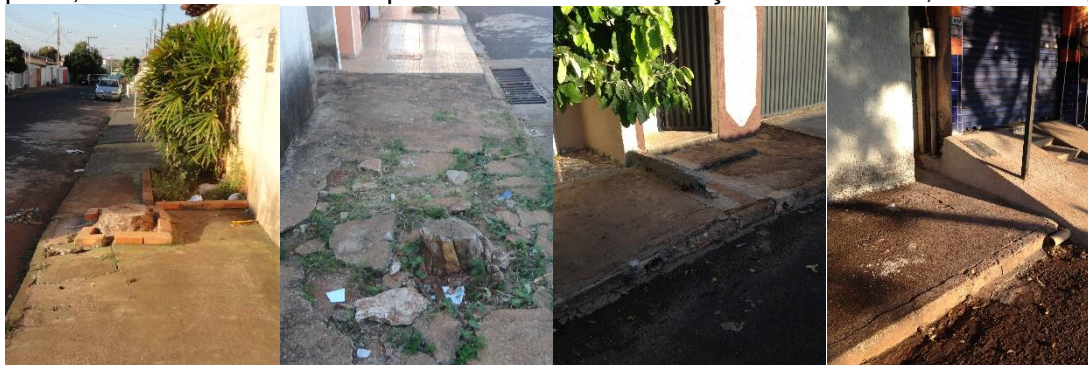
Na área analisada, os passeios encontram-se em má conservação devido às diversas fissuras, quebraduras e pelo desnivelamento destes. Com relação ao revestimento, a maior parte, são de concreto e não possuem uma diversificação de materiais, conforme figura 02.

Figura 02 – Imagens dos passeios analisados no bairro São Jorge

Os passeios possuem uma variação de 1,80 m a 2,10 m de largura, o que faz com que os transeuntes se desloquem principalmente em fila indiana. Devido este fator e pelos equipamentos públicos estarem instalados de forma errônea nos passeios, tornando-se assim obstáculos aos deslocamentos, os pedestres acabam convivendo em conflito, uma vez que sua locomoção torna-se conflituosa. As rampas não seguem o padrão estabelecido na Cartilha de Acessibilidade realizada pela Prefeitura Municipal de Uberlândia, devendo medir 2,20 m de largura por 1,20 m de comprimento com inclinação máxima de 10%. As lixeiras são construídas pelos próprios moradores de forma não padronizada e locadas de forma distintas, sendo que nem todas as residências as possuem; e os posteamentos foram implantados com

fiação aparente. Sem que haja uma faixa direcionada para locação destes, o que diminui a parte livre de passagem para pedestres.

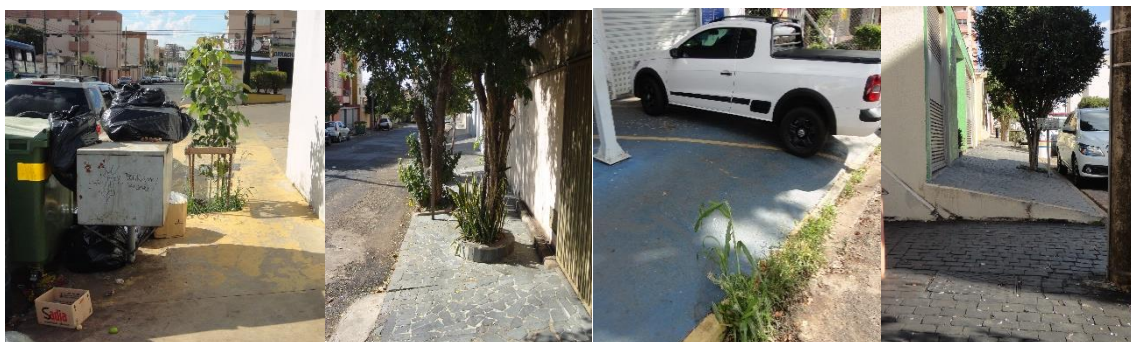
Nesta área de classe média observa-se uma melhora nas condições dos passeios públicos devido ser uma área localizada próximo a Universidade federal de Uberlândia onde possui um grande fluxo de pedestres e usuários do comércio local. A figura 04 mostra o real estado físico dos passeios públicos deste fragmento em análise.

Figura 04 – Imagens dos passeios analisados no bairro Santa Mônica

Mesmo com a melhoria na qualidade dos passeios, estes apresentam diversos fatores que ocasionam a má conservação e não seguem um padrão na locação de equipamentos onde atenda às necessidades dos usuários. A maioria das rampas de acesso encontram-se nas dimensões adequadas de acordo com a Cartilha de Acessibilidade da cidade, porém não seguem um padrão com o material utilizado para sua construção e não possuem a simbologia necessária de acessibilidade. Como no bairro São Jorge, o posteamento encontra-se com fiação aparente e as lixeiras são construídas pelos moradores de forma não padronizada. Já com relação ao material utilizado para a construção dos passeios, há uma maior diferenciação de revestimento, observando-se o uso das pedras ornamentais como a portuguesa e o macaquinho e também o concreto como principal material utilizado.

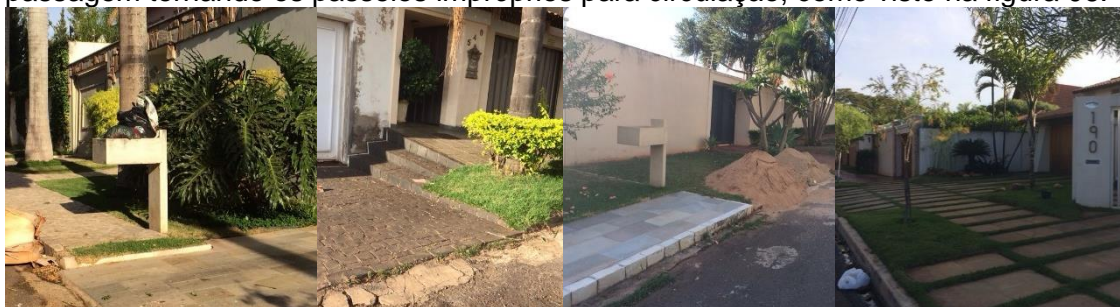
Nota-se neste fragmento uma maior qualidade dos passeios mas de forma ainda deficiente na qualidade e padronização. Estes apresentam uma maior diversificação nos materiais construtivos e quando associados a vegetação cria-se obstáculos dificultando a passagem tornando os passeios impróprios para circulação, como visto na figura 06.

Figura 06 – Imagens dos passeios analisados no bairro Morada da Colina

Os equipamentos urbanos também estão alocados de maneira distintas obstruindo o caminhar livre dos pedestres. A má conservação pode ser observada em fissuras e desníveis; o posteamento obtém a fiação também de forma aparente. Os passeios apresentam larguras que oscilam entre 2,10 m e 3,50 m de largura. Observa também alguns lotes vagos nesta região com a falta de pavimentação nos passeios, o descaso dos donos em relação a conservação dos mesmos acaba ocasionando a acumulação de vegetação invasora e entulho

obstruindo os passeios estabelecendo com que os usuários tenham que transitar nas ruas aumentando os índices de acidentes.

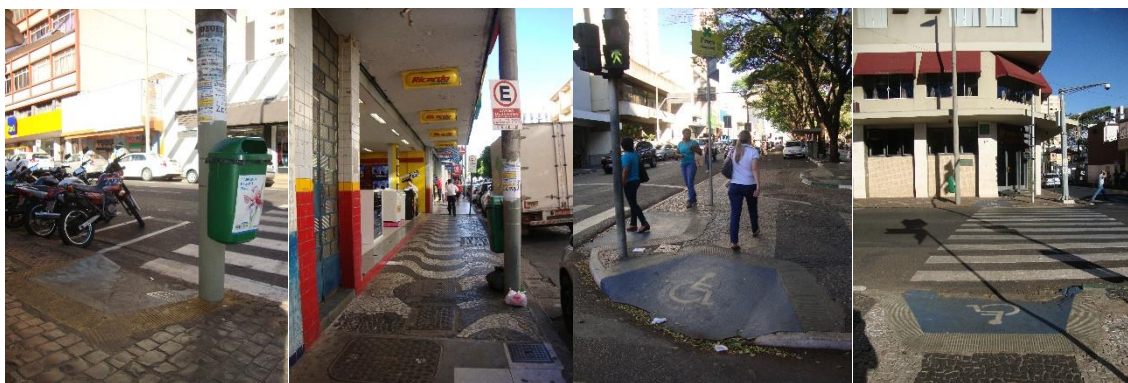
Na área central analisada há uma melhoria significativa nos passeios públicos devido ter o maior fluxo de pessoas e pela maior preocupação da Prefeitura Municipal de Uberlândia, como mostra a figura 08.

Figura 08 – Imagens dos passeios analisados no bairro Centro
Fonte: Os autores.

Pode-se perceber nas rampas de acesso nos passeios uma melhoria notável, uma vez que grande parte destas são construídas pela prefeitura da cidade e por isso suas dimensões seguem um parâmetro de acordo com as leis urbanísticas. Apesar disso, em relação à pintura e simbologia de acessibilidade estão dentro do previsto pela prefeitura, mas as manutenções das rampas deixam a desejar devido à falta de fiscalização por meio dos órgãos responsáveis. Diferentemente dos outros fragmentos, toda a fiação dos posteamentos são subterrâneas com a necessidade de poços de visita. Em todos os postes da área central possui lixeiras padronizadas da prefeitura instaladas nos mesmos, o que facilita na conservação e limpeza da região. A metragem dos passeios varia entre 1,90 m a 3,20 m de largura, e em quase sua totalidade possui revestimento em pedra portuguesa, seguido em menor escala em piso Intertravado.
