# Avaliação de medidas corretivas na redução de acidentes de trânsito: o caso da Rua Érico Veríssimo.

Arq.<sup>a</sup> e Urb.<sup>a</sup> Daniela Lima Nunes Coelho  
Empresa de Transportes e Trânsito de Belo Horizonte S/A - BHTRANS --  
Diretoria de Sistema Viário (DSV) – Superintendência de Desenvolvimento de  
Projetos e Educação (SDEP) – Gerência de Projetos de Trânsito (GEPRO).  
Avenida Engenheiro Carlos Goulart, nº 900, CEP: 30455-902 – Buritis – Belo Horizonte  
Telefone: (31)3379-5584 - danilnc@pbh.gov.br / danilnc3@gmail.com

Este trabalho tem como objetivo realizar uma avaliação dos resultados obtidos com a implementação de medidas corretivas, comparando a situação dos pontos críticos de acidentes - antes e depois - da implantação do projeto da Rua Érico Veríssimo. Com esses dados será possível sistematizar uma lista contendo as medidas eficazes na redução de acidentes de trânsito.

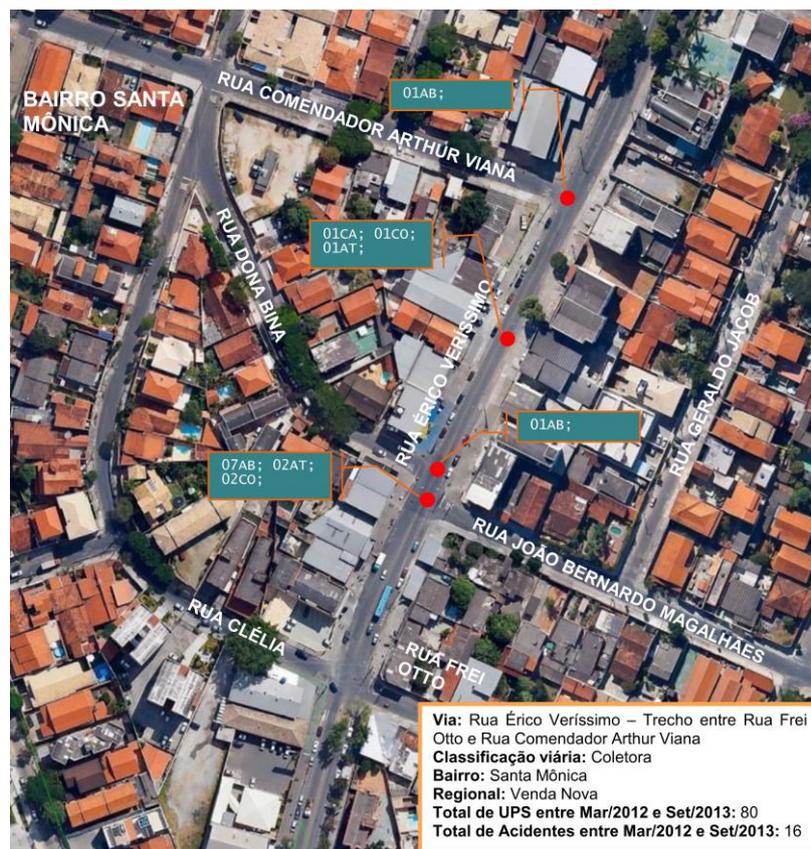
**FIGURA 02:** Mapa de Acidentes - Março/2012 a Setembro/2013 - Rua Érico Veríssimo - Trecho entre Rua Frei Otto e Rua Comendador Arthur Viana.

A partir da sistematização dos dados indicados nos mapas de acidentes, é possível constatar uma progressiva redução do índice de acidentes e da UPS após implantação do projeto de sistema viário da Rua Érico veríssimo, conforme exposto na tabela 01. Comparando as figuras 02 e 03, destacaram-se a diminuição do número de acidente do tipo abalroamento em 85% e a erradicação de acidentes do tipo atropelamento.

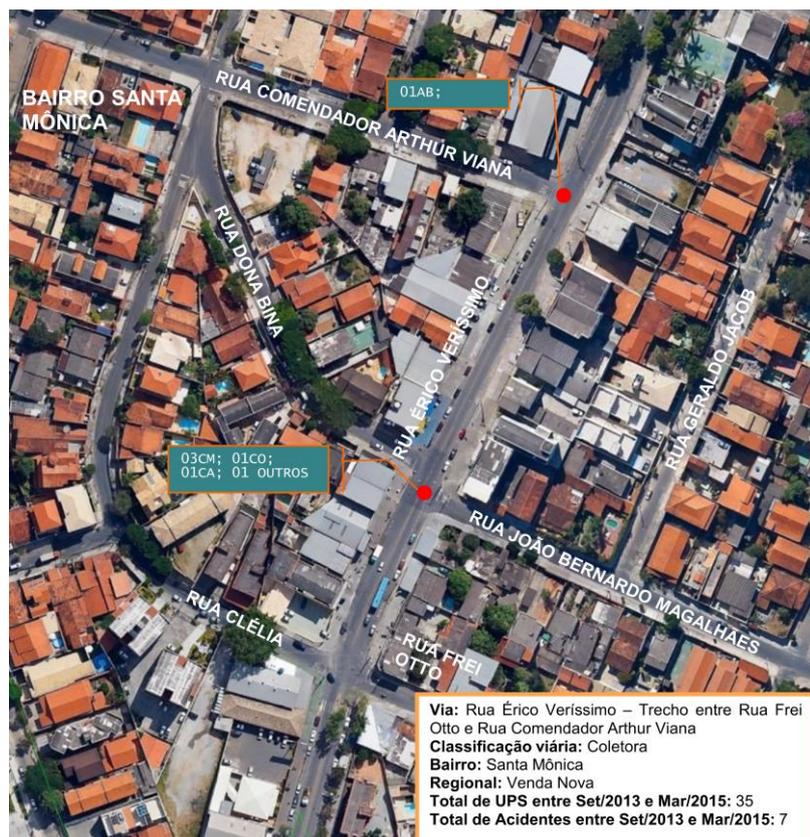
**FIGURA 03:** Mapa de Acidentes - Setembro /2013 a Março/2015 - Rua Érico Veríssimo - Trecho entre Rua Frei Otto e Rua Comendador Arthur Viana.

Com relação as medidas corretivas, pode-se concluir que essas foram eficazes, pois reduziram em mais de 50% o número de acidentes, com destaque para implantação de semáforos e execução de ilhas de refúgio, que contribuíram para a redução de uma quantidade maior de tipos de acidentes, principalmente, atropelamentos. Percebe-se, após a conclusão da obra, uma melhoria considerável na segurança dos pedestres com a eliminação da ocorrência de atropelamentos, conforme ilustrado na figura 03 – Mapa de Acidentes - Setembro /2013 a Março/2015.

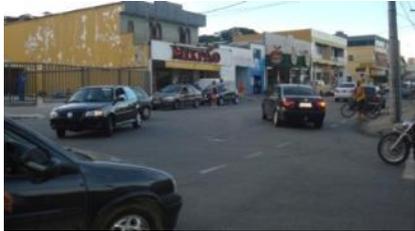
<b>Pouca visibilidade entre as aproximações:</b> Rua Dona Bina é desalinhada em relação a Rua João Bernardo Magalhães dificultando a visibilidade de motoristas e pedestres e a existência de barreiras obstruindo a visibilidade, tais como: arbustos, árvores e outros.	Abalroamento / Colisão

<b>Pouca visibilidade entre as aproximações:</b> Rua Dona Bina é desalinhada em relação à Rua João Bernardo Magalhães dificultando a visibilidade de motoristas e pedestres e a existência de barreiras obstruindo a visibilidade, tais como: arbustos, árvores e outros.	Mudança de sentido de circulação das vias transversais à Rua Érico Veríssimo / Implantação de semáforos para veículos e pedestres na interseção, organizando os movimentos dos veículos / Realização de poda nas árvores / Relocação de algumas placas de sinalização vertical.	Abalroamento / Colisão

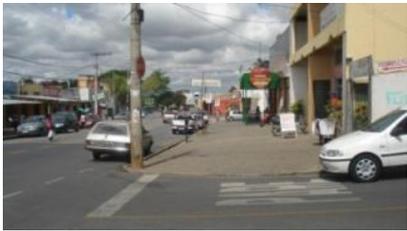
<b>Estacionamento de veículos em locais proibidos:</b> Ponto de Embarque e Desembarque de passageiros do transporte coletivo (P.E.D.) e proximidade da interseção prejudicando a visibilidade dos condutores de veículos.	Colisão	
<b>Sinalização horizontal e vertical:</b> precárias ou inexistentes provocando falta de orientação e/ou informações confusas aos condutores de veículos e pedestres, sobretudo em áreas de grande movimentação de transeuntes e junto de equipamentos urbanos (Escolas e outros).	Atropelamento / Colisão / Abalroamento	
<b>Faixa de Travessia para Pedestres:</b> Ausência de Faixa de Travessia para Pedestres e local seguro na pista de rolamento para a realização da travessia.	Atropelamento

<b>Estacionamento de veículos em locais proibidos:</b> Ponto de Embarque e Desembarque de passageiros do transporte coletivo (P.E.D.) e proximidade da interseção prejudicando a visibilidade dos condutores de veículos.	Corte na calçada para implantação de estacionamento e duas faixas de trânsito por sentido / Alteração do itinerário das linhas do transporte coletivo.	Colisão

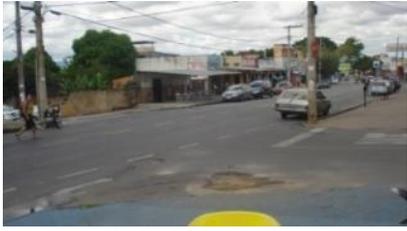
<b>Pavimento:</b> em condições precárias com necessidade de recapeamento da via. (Presença de buracos).	Colisão / Abalroamento / Capotamento

<b>Pavimento:</b> em condições precárias com necessidade de recapeamento da via. (Presença de buracos).	Realização de recapeamento da via.	Colisão / Abalroamento / Capotamento
