## **Avaliação do sistema cicloviário de Copacabana**

Este artigo tem o objetivo de avaliar o atual sistema cicloviário do bairro de Copacabana, na cidade do Rio de Janeiro, baseando-se em três critérios: segurança, conectividade e continuidade. A realização do diagnóstico do sistema cicloviário permitiu averiguar que, embora abrangente, o atual sistema possui falhas graves e necessita de correções.

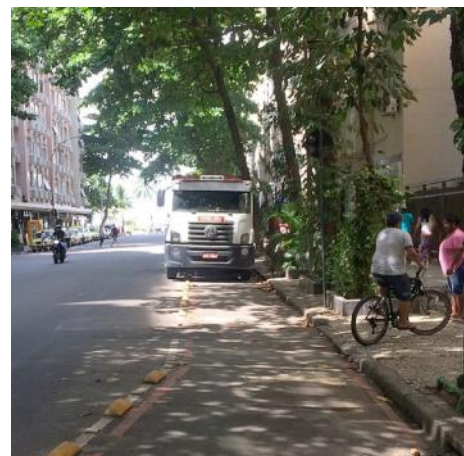
Figura 3

Durante as pesquisas de campo ficou nítido o desrespeito por parte dos condutores dos automóveis aos ciclistas e à sinalização. Em diversos momentos foi possível observar veículos estacionados em cima das ciclofaixas, obrigando os ciclistas a trafegarem nas faixas de rolamento ou nas calçadas (figura 3).

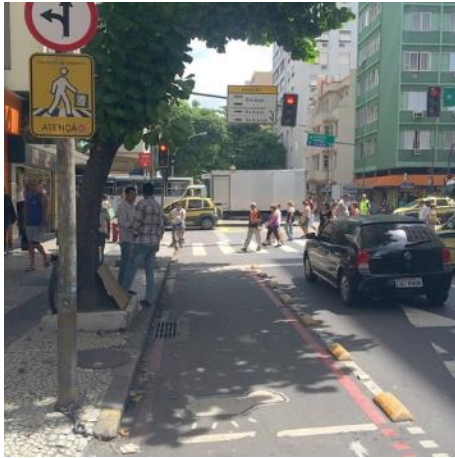
Figura 4

As principais interseções, como por exemplo, o cruzamento entre as ruas Barata Ribeiro e Figueiredo de Magalhães possuem falhas graves de segurança. O ciclista que se encontra na ciclofaixa e deseja seguir em frente necessita negociar com os carros que fazem a conversão à esquerda, criando uma situação perigosa com risco de colisão lateral, conforme é apresentado na figura 4. Esta situação se repete no cruzamento das Ruas Figueiredo de Magalhães e Tonelero.

A ciclofaixa presente na Rua Figueiredo de Magalhães poderia adotar o mesmo padrão de divisórias da Avenida Atlântica, e nas suas interseções, principalmente com a Avenida Barata Ribeiro e Rua Tonelero, implantar as bici-caixas para aumentar a segurança dos ciclistas.

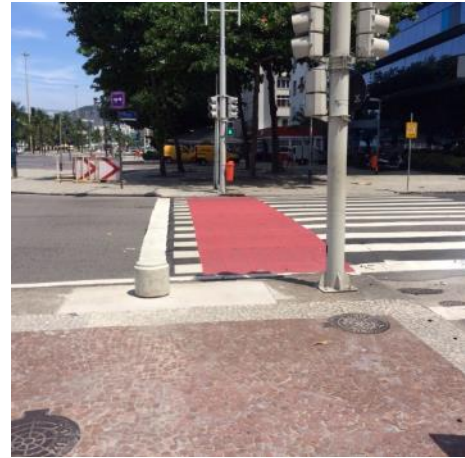
Figura 5

A ciclovia da Avenida Princesa Isabel, apesar de seu bom estado de conservação, apresenta falhas ao se conectar com as demais vias cicláveis. A conexão com a ciclovia da Avenida Atlântica, por exemplo, praticamente inexistente e obriga o ciclista a trafegar pelas calçadas ou pelos bordos da pista. Já a travessia construída que conectaria ambas as infraestruturas está incompleta, sem a devida rampa de acesso, como pode ser visto na figura 5.

Na ligação entre as ciclovias das Avenidas Princesa Isabel e Atlântica, recomenda-se a implantação de uma travessia adequada para os ciclistas, conferindo maior fluidez e conectividade ao sistema.

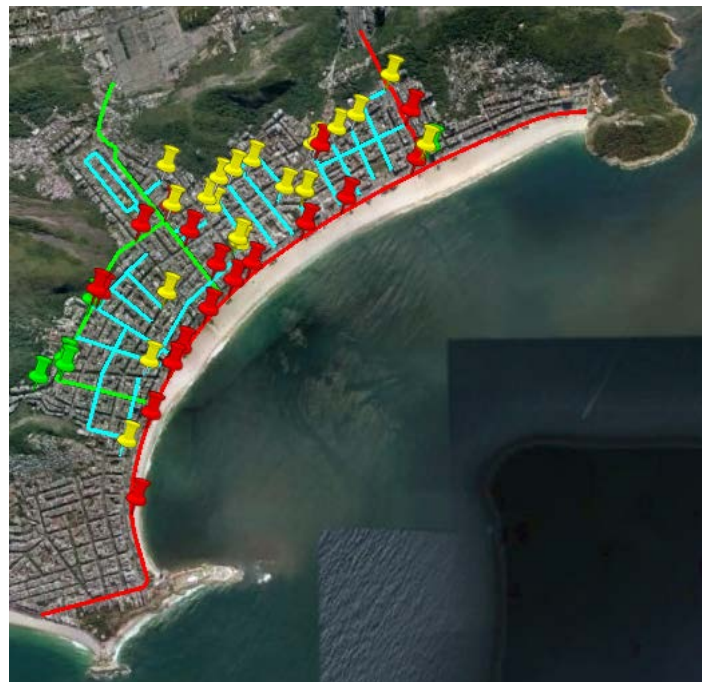
A figura 6 apresenta o mapa da localização de todas as falhas detectadas e analisadas neste trabalho. Os marcadores vermelhos representam as áreas onde o critério segurança

foi constatado deficitário; os marcadores amarelos demonstram falhas de conectividade; e os verdes, falhas de continuidade.

Figura 6: Mapa com as falhas detectadas no sistema cicloviário de Copacabana.

Pode-se notar que as falhas de segurança e conectividade estão espalhadas por todo o bairro e em grande quantidade, exigindo uma revisão dos atuais padrões adotados para a implantação das vias cicláveis existentes.

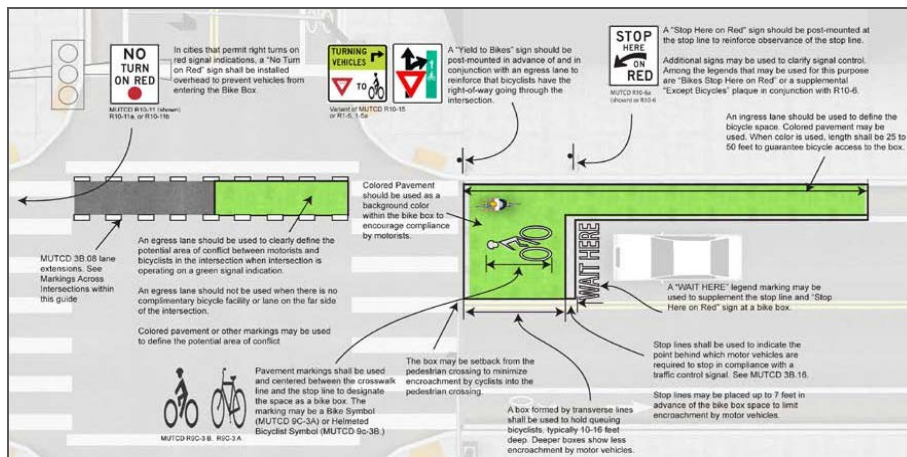
Figura 7: Modelo de Interseção. Fonte: NACTO (2013)

A partir do diagnóstico realizado foi possível identificar as principais falhas do atual sistema cicloviário de Copacabana. A ciclofaixa das ruas Tonelero e Pompeu Loureiro apresentaram falhas em todos os critérios adotados. Desta forma, as interseções presentes nestas vias necessitam passar por um processo de requalificação seguindo os padrões técnicos de referência (figura 7) para garantir maior segurança aos ciclistas. O manual da NACTO (2011) e o Plano Estratégico Cicloviário de Curitiba (2013) sugerem a criação Bici-caixas (do inglês, *Bike Boxes*), área especial de parada para bicicletas nos semáforos, situada entre a faixa de pedestres e a área de veículos motorizados. Este espaço protege e prioriza os

ciclistas quando o sinal abre, pois permite que estes avancem na frente dos demais veículos.

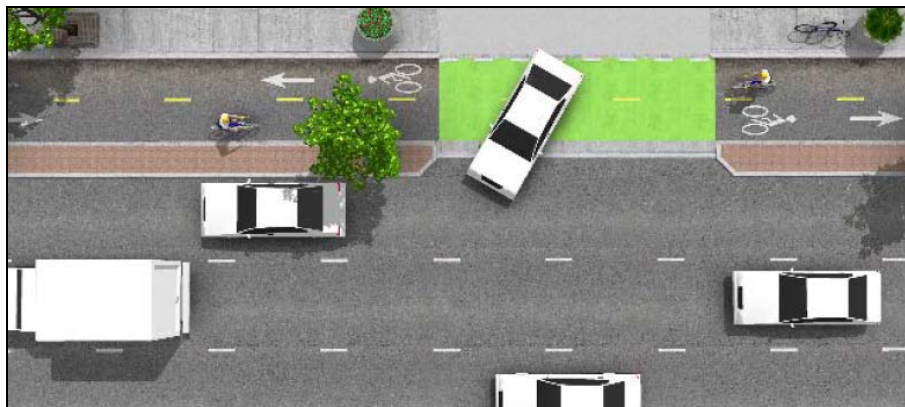
Figura 8: Modelo de divisória. Fonte: NACTO (2013)

Recomenda-se também que as divisórias com as faixas de rolamento sejam substituídas por um modelo intransponível para os automóveis, conforme construído na Avenida Atlântica e ilustrado na figura 8. Segundo o *Street Design Manual* (2013) do Departamento de Transporte de Nova Iorque, esta configuração é recomendada, pois evita que veículos automotores parem sobre as vias cicláveis, o que se mostrou bastante recorrente em Copacabana, ao mesmo tempo em que incentiva os ciclistas menos experientes a pedalar, pois transmitem maior sensação de segurança.

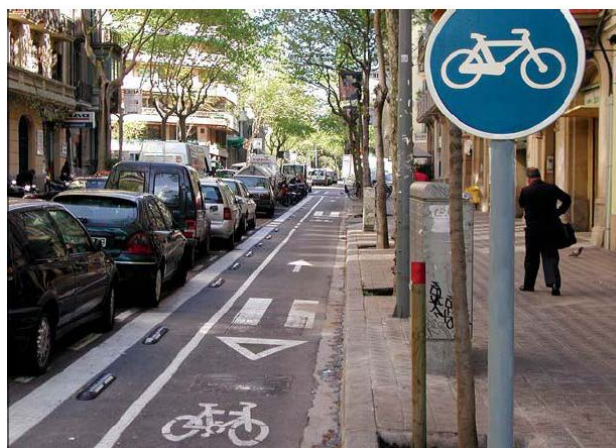
Figura 10 : Exemplo de ciclofaixa. Fonte: I-CE

Durante as pesquisas de campo também se constatou que as ciclorotas das Ruas Ministro Viveiros de Castro e Constante Ramos teriam capacidade de se tornar ciclofaixas, pois as vias são largas o suficiente para a sua construção e o fluxo de veículos já se mostra elevado. Pode-se adotar a configuração da figura 10, com as ciclofaixas entre as vagas e a calçada, tendo os veículos atuando como uma barreira de proteção aos ciclistas.
