TÍTULO: Um breve passeio por nossas calçadas sob a ótica da nova lei da mobilidade urbana.

Ana Luísa Corrêa Pires Veloso

Empresa Municipal de Planejamento, Gestão e Educação em Trânsito e Transporte de Montes Claros
Praça Tancredo Neves, s/n, Terminal Rodoviário, Bairro Canelas, Montes Claros / MG

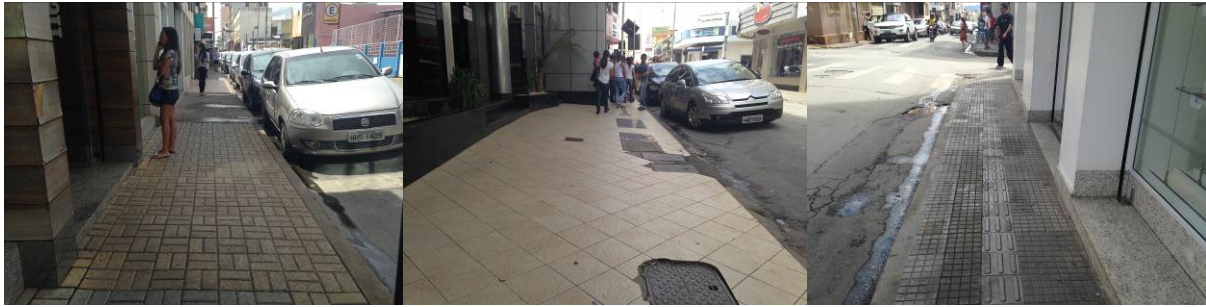
FIGURA 03: Calçadas existentes em Montes Claros, na área de estudo. Registro Fotográfico: Arq. e Urb. Ana Luísa Pires, 2015.

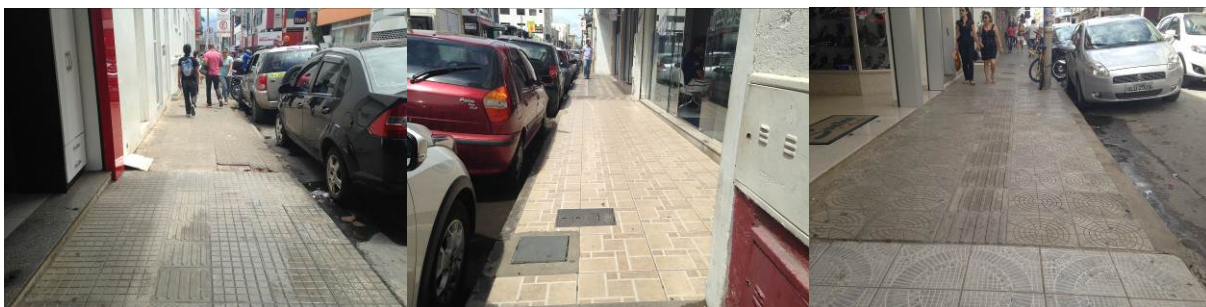
FIGURA 05: Calçadas construídas / recuperadas / mantidas pelo proprietário do imóvel lindeiro, em Montes Claros, na área de estudo. Registro Fotográfico: Arq. e Urb. Ana Luísa Pires, 2015.

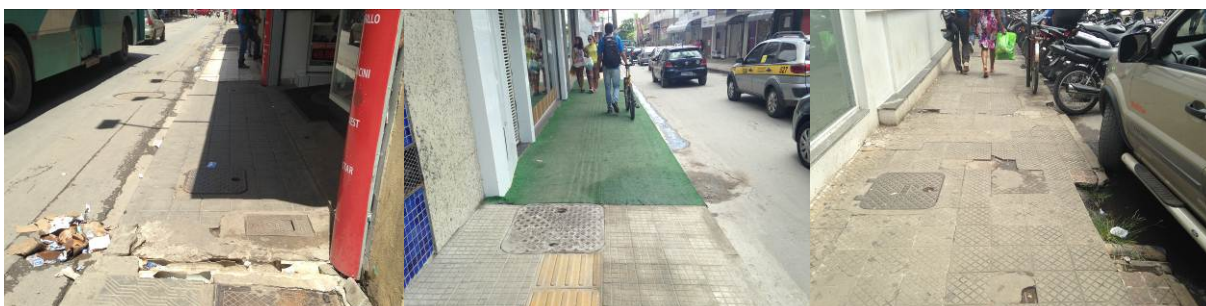
FIGURA 06: Calçadas inadequadas ao caminhar, em Montes Claros, na área de estudo. Registro Fotográfico: Arq. e Urb. Ana Luísa Pires, 2015.

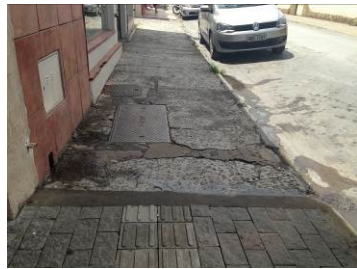
FIGURA 07A: Calçada na rua D. Pedro II.
Registro Fotográfico: Arq. e Urb. Ana Luísa Pires, 2015.

A FIGURA 07 “Existência de Calçadas” revela que toda a área de estudo possui calçadas executadas. Fácil explicar a presença das calçadas nesta área, pois estamos analisando o entorno imediato de três quarteirões que estão no hipercentro da cidade. Na região central encontram-se as calçadas mais utilizadas em Montes Claros, e atraem diariamente, 65% da população (Instituto da Mobilidade Sustentável Ruaviva, 2006).

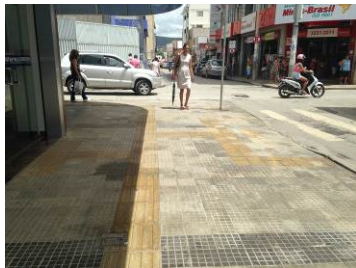
FIGURA 07B: Calçada na rua Padre Augusto.
Registro Fotográfico: Arq. e Urb. Ana Luísa Pires, 2015.

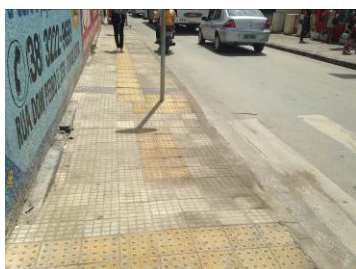
FOTO 08B: Calçada na rua Camilo Prates, recuperada pelo poder público. Registro Fotográfico: Arq. e Urb. Ana Luísa Pires, 2015.

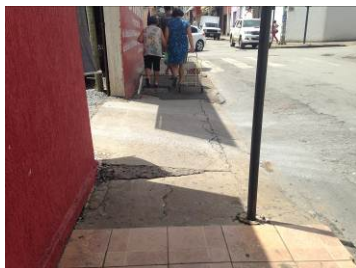
FOTO 09A: Calçada na rua D. Pedro II, inadequada ao caminhar.
Registro Fotográfico: Arq. e Urb. Ana Luísa Pires, 2015.

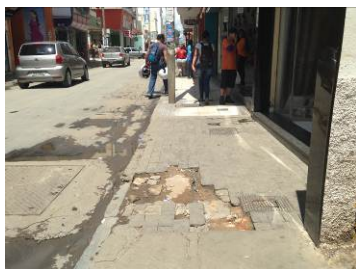
FOTO 09B: Calçada na rua Dr. Santos, inadequada ao caminhar.
Registro Fotográfico: Arq. e Urb. Ana Luísa Pires, 2015.

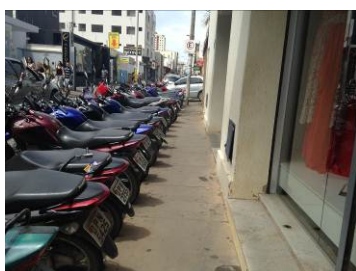
FOTO 09C: Calçada na rua Dr. Veloso, inadequada ao caminhar.
Registro Fotográfico: Arq. e Urb. Ana Luísa Pires, 2015.

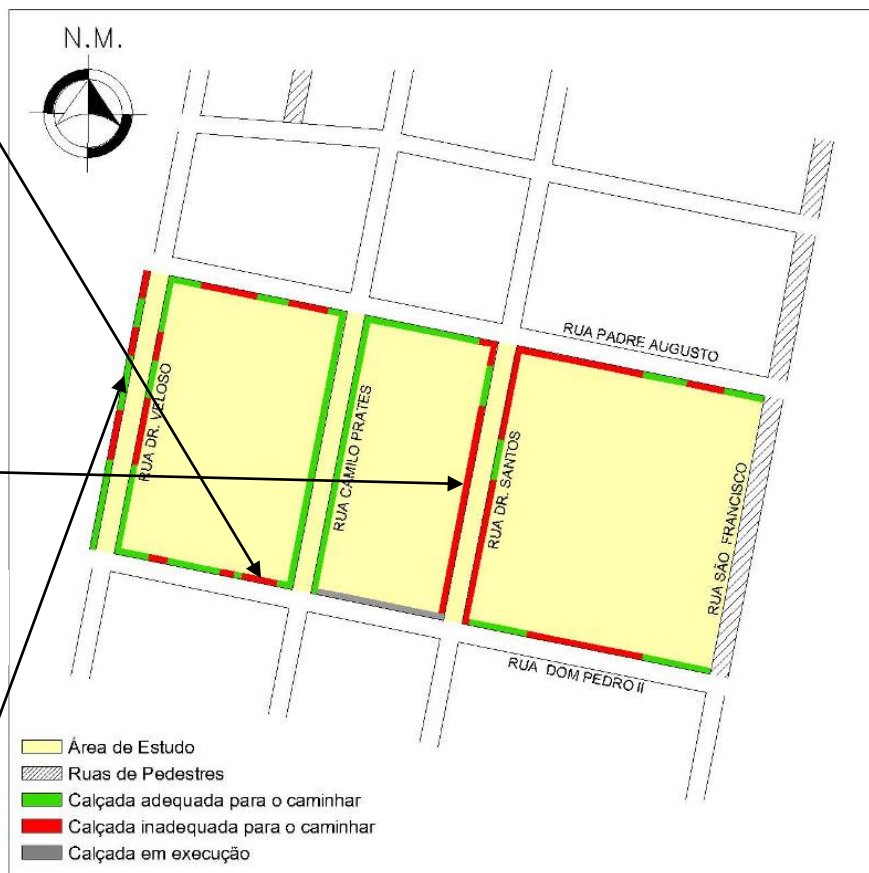
FIGURA 09 – Adequação das Calçadas

A FIGURA 09 “Adequação das Calçadas” nos mostra como as nossas calçadas estão inadequadas ao caminhar na área de estudo, aspecto que se estende à toda a região central da cidade.

Com exceção dos trechos onde o poder público interviu, percebemos uma grande quantidade de calçadas que deveriam estar mantidas em boas condições de uso pelos proprietários dos imóveis lindeiros, mas não estão.

Podemos notar, destacado em vermelho da FIGURA 09, grandes extensões de calçadas nos quarteirões da área de estudo, onde as calçadas estão inadequadas ao caminhar, seja pela deterioração do piso, pelo uso de revestimento inadequado, pela largura insuficiente, ou pela presença de obstáculos físicos que impedem o caminhar com conforto e segurança.

O resultado que podemos extrair das análises elaboradas, são simples, mas revelam a necessidade da presença efetiva do poder público na construção, recuperação ou manutenção desses espaços tão fundamentais à mobilidade urbana da população.

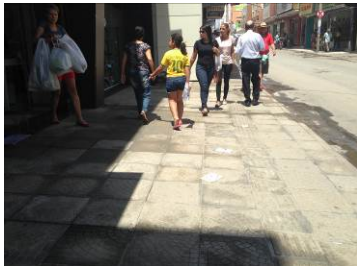
FOTO 10A: Calçada na rua Dr. Santos, recuperada pelo proprietário e adequada ao caminhar.
Registro Fotográfico: Arq. e Urb. Ana Luísa Pires, 2015.

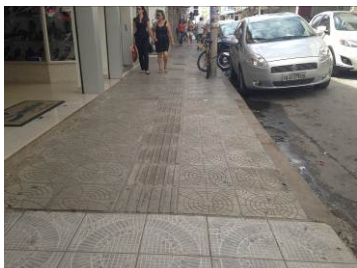
FOTO 10B: Calçada na rua Padre Augusto, recuperada pelo proprietário e adequada ao caminhar.
Registro Fotográfico: Arq. e Urb. Ana Luísa Pires, 2015.

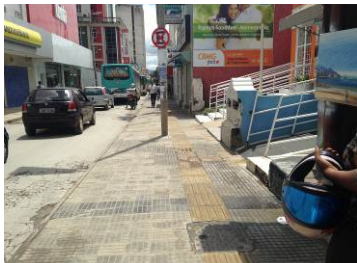
FOTO 10C: Calçada na rua Camilo Prates, recuperada pelo poder público e adequada ao caminhar.
Registro Fotográfico: Arq. e Urb. Ana Luísa Pires, 2015.

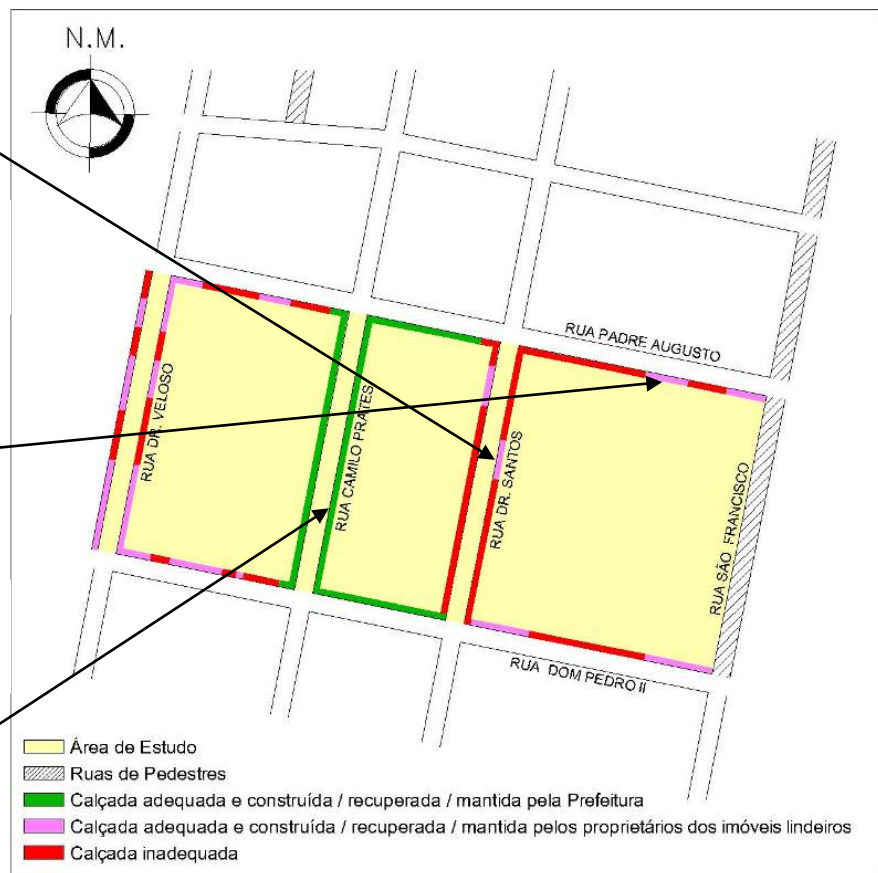
FIGURA 10 – Resultados

A FIGURA 10 “Resultados” é a sobreposição das figuras 08 e 09, onde podemos observar que grande parte das calçadas adequadas são justamente aquelas onde houve uma maior atenção do poder público. Alguns proprietários dos imóveis lindeiros, principalmente

daqueles recentemente reformados ou construídos, têm tido a sensibilidade de ampliar as calçadas, ou pelo menos, adequá-la em função da legislação municipal existente. Mas observamos uma grande extensão de calçadas da área de estudo, aproximadamente 50%, inadequadas ao caminhar, extensão esta coincidente com aquelas onde não houve iniciativa do poder público em recuperá-las. Estes números podem aumentar ainda mais se considerarmos a área de abrangência do estudo maior, pois o trecho analisado envolve justamente o trecho onde a Prefeitura implantou o projeto de ampliação das calçadas.
