Análise urbanística para a criação do guia de acessibilidade nos passeios da cidade de Uberlândia-MG.

SÍNTESE

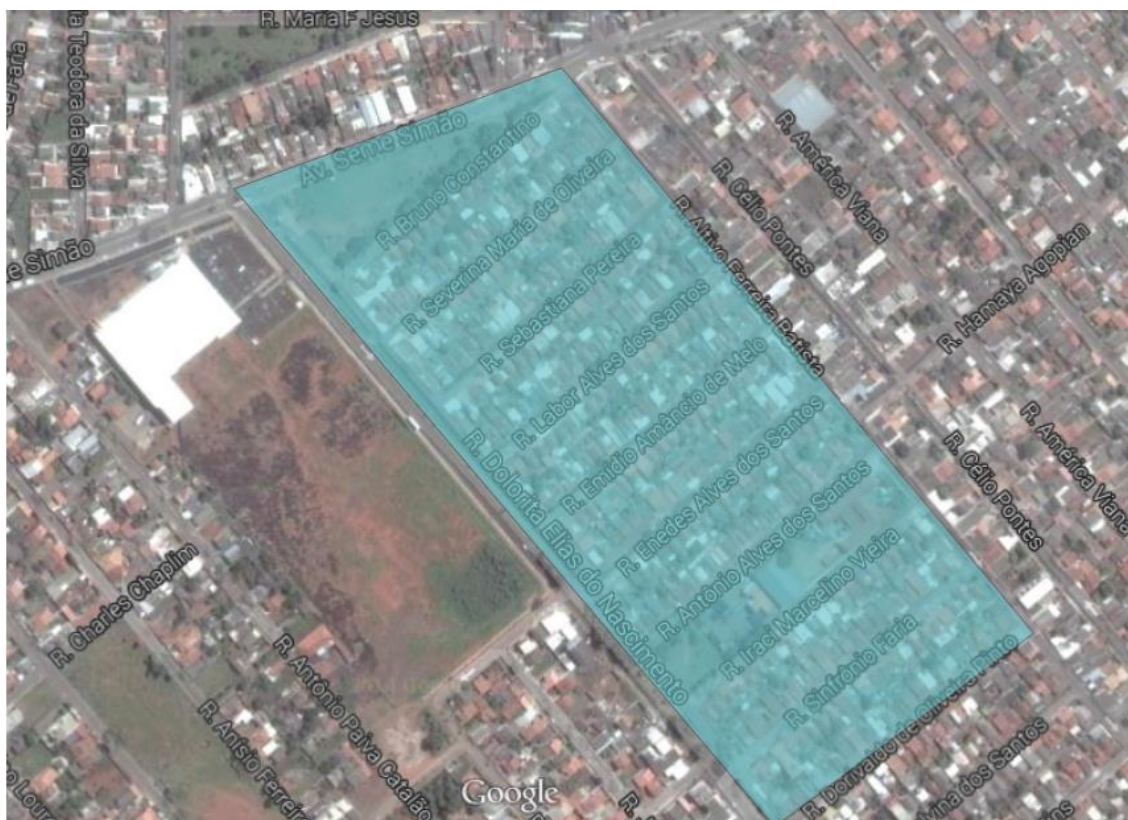
Figura 01 – Vista aérea da quadra estudada localizada no bairro São Jorge da cidade de Uberlândia-MG

No bairro São Jorge foi escolhido um trecho com início na Avenida Seme Simão e término na Rua Derivaldo de Oliveira Pinto, determinado devido seu maior fluxo e sua significância para o bairro, conforme destacado na figura 01.

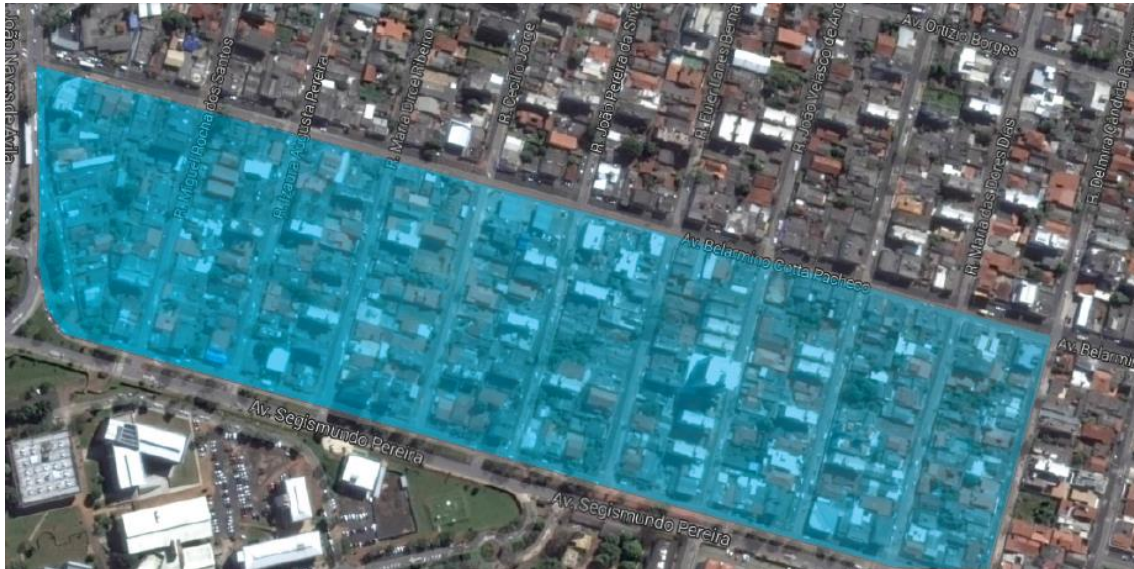
Figura 03 – Vista aérea da quadra estudada localizada no bairro Santa Mônica da cidade de Uberlândia-MG

O segundo fragmento estudado encontra-se no bairro Santa Mônica, entre a Avenida João Naves de Avila e a Rua Delmira Cândida Rodrigues da Cunha, sendo definido como a área de classe média, conforme destacado na figura 03.

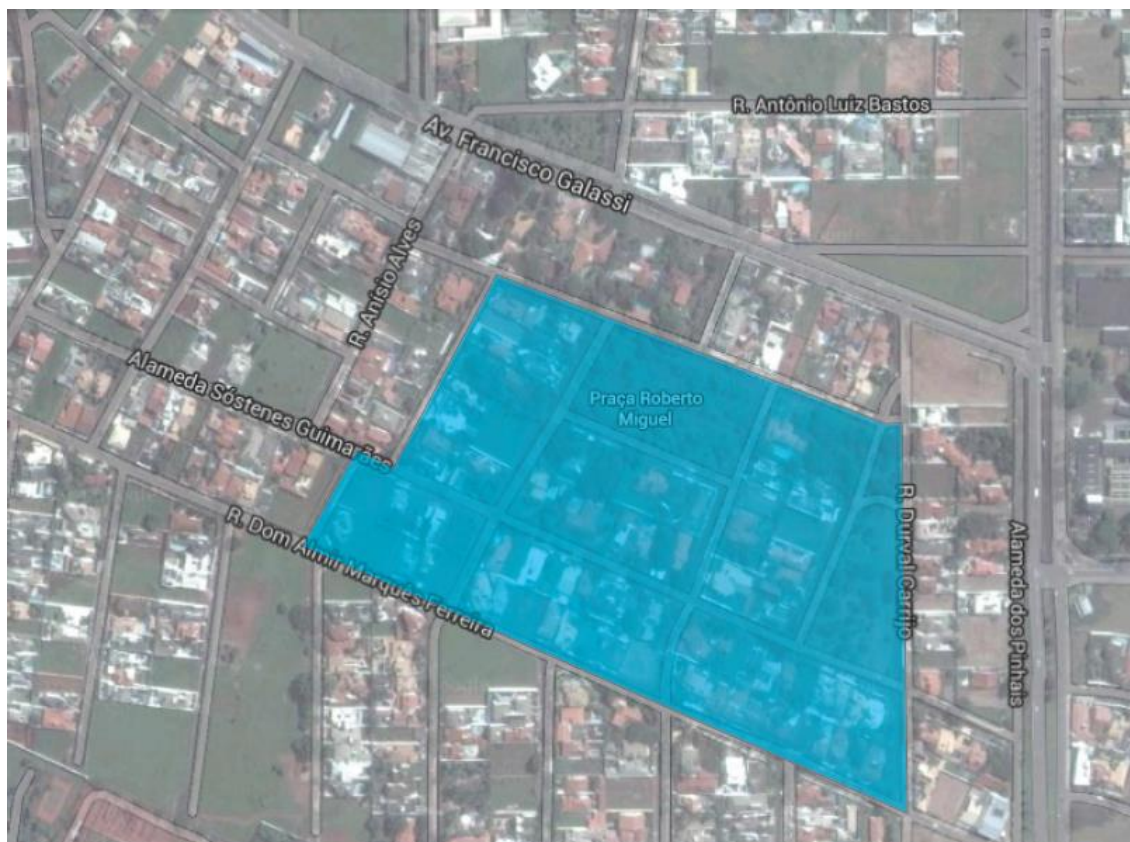
Figura 05 – Vista aérea da quadra estudada localizada no bairro Morada da Colina da cidade de Uberlândia-MG

O fragmento caracterizado como classe de renda alta encontra-se no bairro Morada da Colina entre a Alameda João César de Souza e Rua Dom Almir Marquês Ferreira como mostra destacado na figura 05.

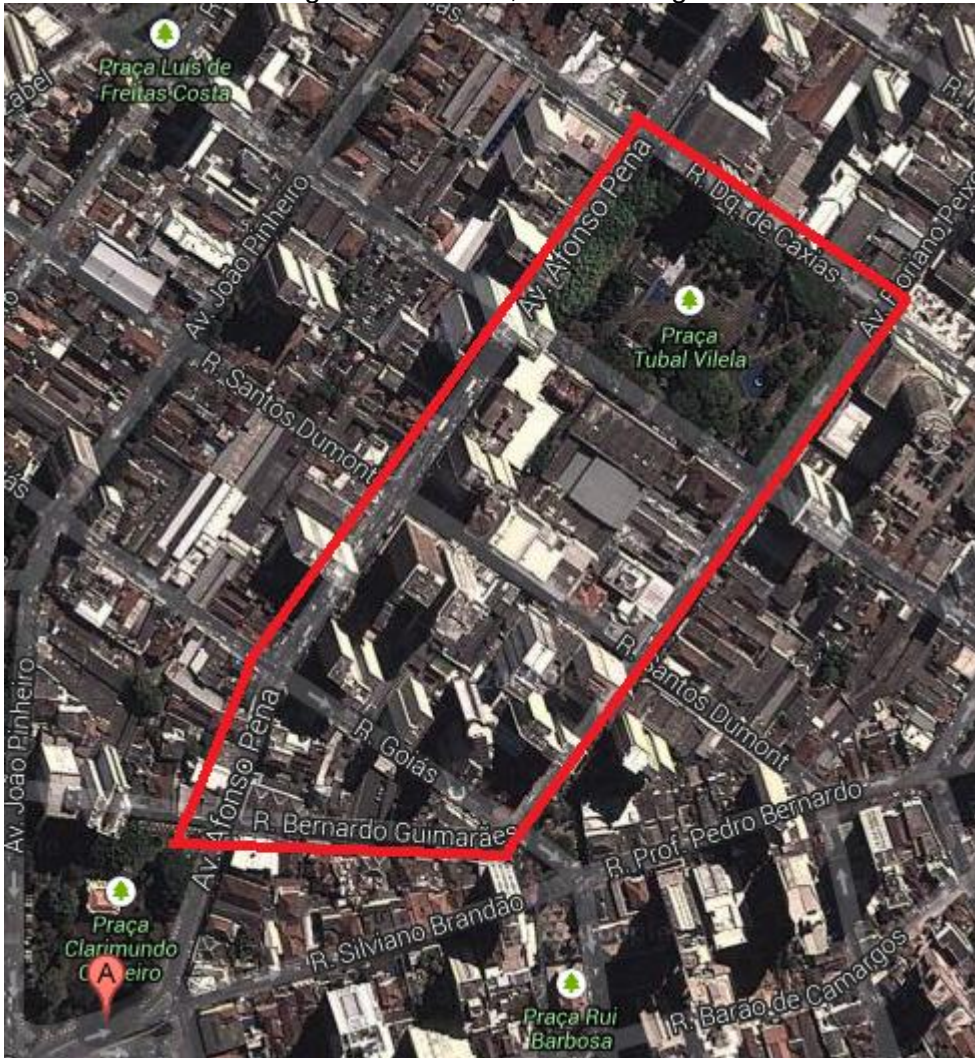
Figura 07 – Vista aérea da quadra estudada localizada no bairro Centro da cidade de Uberlândia-MG

Além dos fragmentos já citados foi realizado o estudo da área central escolhida entre as avenidas Afonso Pena e Floriano Peixoto, pelo fato de ser uma área onde ocorre com maior constância uma manutenção por parte da administração da cidade; possuindo características distintas das demais regiões da cidade, conforme figura 07.
