# Avaliação de medidas corretivas na redução de acidentes de trânsito: o caso da Rua Érico Veríssimo.

Arq.<sup>a</sup> e Urb.<sup>a</sup> Daniela Lima Nunes Coelho  
Empresa de Transportes e Trânsito de Belo Horizonte S/A - BHTRANS --  
Diretoria de Sistema Viário (DSV) – Superintendência de Desenvolvimento de  
Projetos e Educação (SDEP) – Gerência de Projetos de Trânsito (GEPRO).  
Avenida Engenheiro Carlos Goulart, nº 900, CEP: 30455-902 – Buritis – Belo Horizonte  
Telefone: (31)3379-5584 - danilnc@pbh.gov.br / danilnc3@gmail.com

Este trabalho tem como objetivo realizar uma avaliação dos resultados obtidos com a implementação de medidas corretivas, comparando a situação dos pontos críticos de acidentes - antes e depois - da implantação do projeto da Rua Érico Veríssimo. Com esses dados será possível sistematizar uma lista contendo as medidas eficazes na redução de acidentes de trânsito.

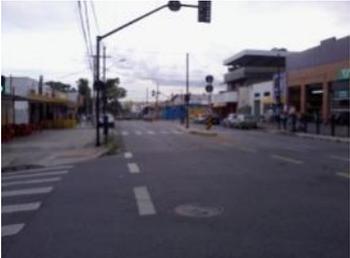
<b>Pouca visibilidade entre as aproximações:</b> Rua Dona Bina é desalinhada em relação à Rua João Bernardo Magalhães dificultando a visibilidade de motoristas e pedestres e a existência de barreiras obstruindo a visibilidade, tais como: arbustos, árvores e outros.	Mudança de sentido de circulação das vias transversais à Rua Érico Veríssimo / Implantação de semáforos para veículos e pedestres na interseção, organizando os movimentos dos veículos / Realização de poda nas árvores / Relocação de algumas placas de sinalização vertical.	Abalroamento / Colisão
